節水システム「スイット」レンタル、定期点検・設置事例集No.13

場所 某スーパー男子トイレ
問題点 給水管からポタポタ水漏れがしており、床面が濡れていた
対処方法 給水管のパッキンを交換して対応する

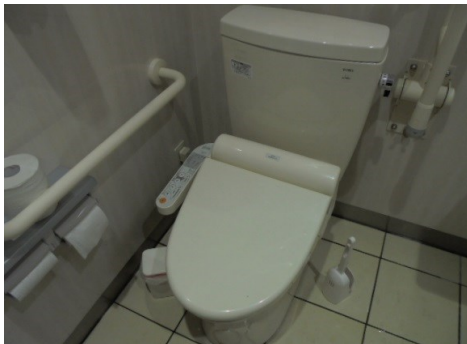
ルーム内の床面が濡れていました

お客様から連絡があり「男子トイレの床面が濡れているので見て欲しい！」との事でした。

訪問して確認したところ、確かに床面が濡れており、原因を確認すると・・・

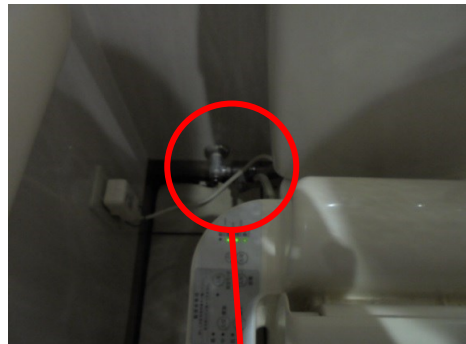
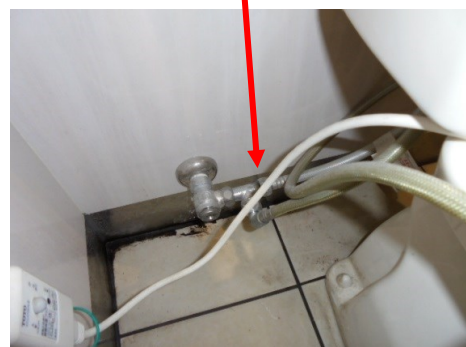
ウォシュレットの分岐金具とタンクへの給水管(ブレード管)の接合部から水漏れしていました

給水側から水漏れしており

アングル止水栓→ウォシュレットの分岐金具→タンクへのブレード管と繋がっているのですがウォシュレットの分岐金具とタンクへのブレード管の接合部のナット部分から水漏れしていました(写真矢印部)。

給水管は常時水圧がかかっているので、僅かな水漏れでも24時間漏れっ放しなので気が付けば、床面が濡れるぐらいになってしまいます。

ナットを増し締めしても直らなかったなので、パッキンを交換して対応しました。
