## 節水システム「スイット」レンタル、定期点検・設置事例集No.1

場所 某スーパーマーケット、青果のカラン水  
症状 吐水すると、パイプの根元から水漏れがする  
対処方法 パイプパッキンを交換して対応する

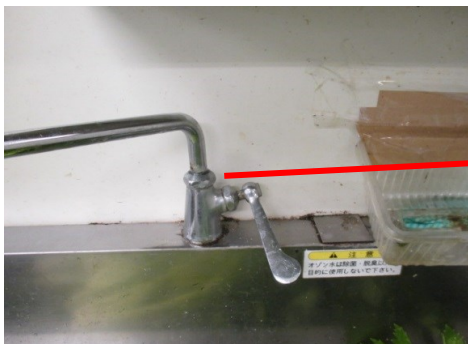
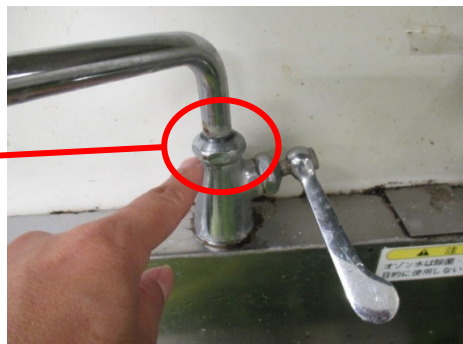
これは、実はよく発生する事例ですが、水を出すと、パイプの根元から水漏れがします。原因はパイプパッキンの劣化によるもので、交換をすれば良いのですが、大体の施設では、放ったらかし状態です。衛生面からも、よくありませんので、このような状況を確認した場合は、無償にてパイプパッキンの交換を行っております。

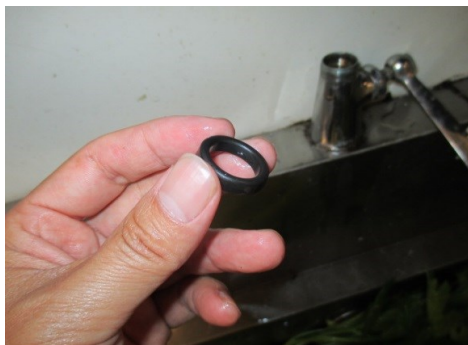
これがパイプパッキンです
