節水システム「スイット」レンタル、定期点検・設置事例集No.11

場所 某スーパー精肉カランのお湯
問題点 カラン水栓本体がぐらついており、普段の使用に支障が生じていた
対処方法 シンク下から潜り込み、専用工具で増し締めを行なう

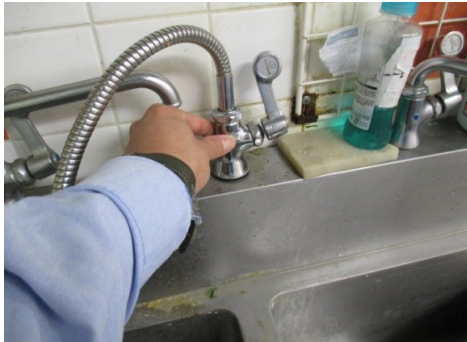
よく見かける、立形水栓(カラン本体)です。
一般家庭ではなく、スーパーマーケットや飲食店での厨房では、頻繁に蛇口の
開け閉めが行われます。それにより、設置した当初に下から締め付けたナットが
徐々に緩んでいき、グラグラの状態になります。
実は、これ結構見かけます。意外と使う時は面倒なものです。また、ぐらついている
と言う事は、シンクとカラン本体に隙間が出来ているので、水も浸入します。
しかしながら、固定する方法は、ただ1つ。。。
潜り込んで、下から締め付ける事です。
