## 節水システム「スイット」レンタル、定期点検・設置事例集No.14

場所 某スーパー多目的トイレ

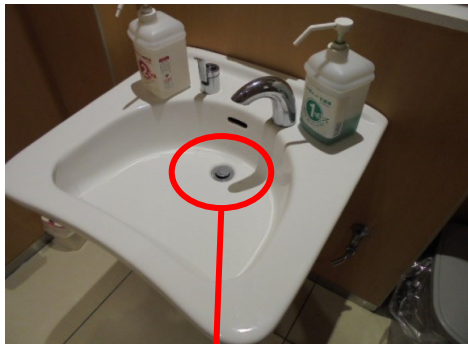
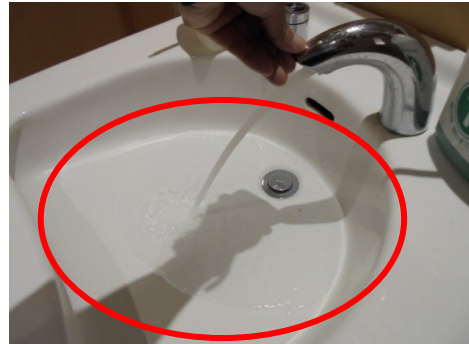
問題点 洗面台の排水状況が悪く、詰まり気味

水を流すと詰まって溜まります

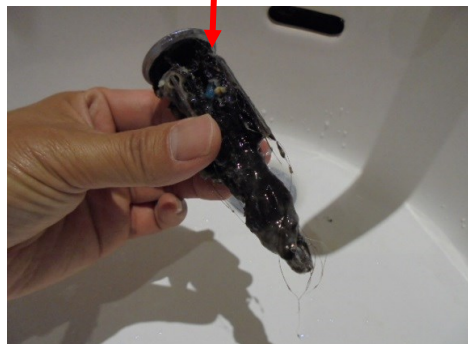
上記写真のポップアップ栓を外したところ  
これが詰まりの原因です

洗面台の詰まりは良く見受けられます。原因は、ほとんどの場合「手指の脂分」「髪の毛」「石鹸カス」が混ざり合っ、上記写真のようなドロツとした状態のものになるのが原因です。対処方法は「パイプ洗浄剤の投入」「ラバーカップ等での吸引による水圧をかけての除去」「排水管部を分解して物理的に除去」をその時の状況に合わせて行います。

対処方法 ポップアップ栓を外して、詰まり除去作業を行なう

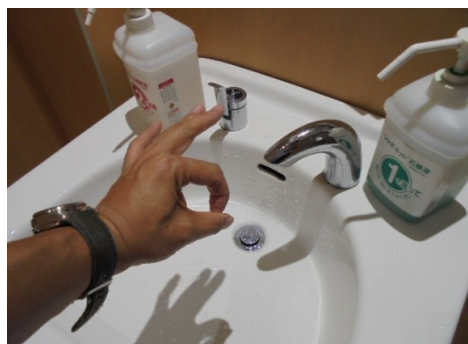
詰まりが解消されスムーズに流れるようになりました
