節水システム「スイット」レンタル、定期点検・設置事例集No.2

場所 某生協、ベーカリーのカラン水
問題点 寸胴を洗う際、パイプが邪魔になって、洗いにくい
対処方法 スワンパイプに取り替える事により対応

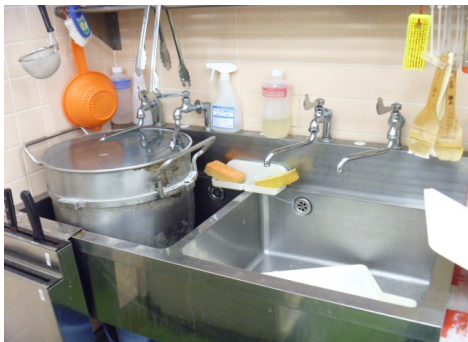
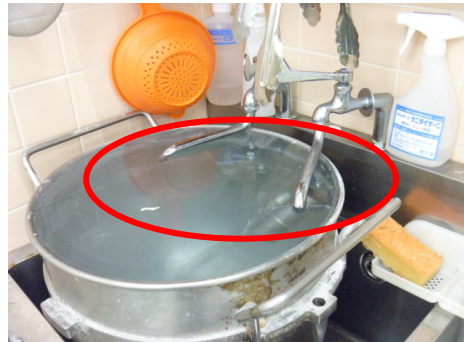
カランの先が浸かっています。衛生上良くありません。

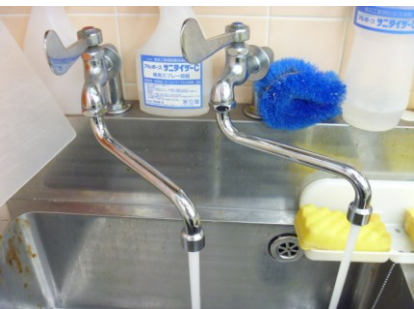
※ベーカリーのシンクで大きな寸胴を洗う事があり、下記写真のように、非常に洗いにくい状況になっておりました。そこで、単に節水バルブを付けるだけでなく、使用環境も良くする為に、「スワン型」のパイプを取り付ける事としました。

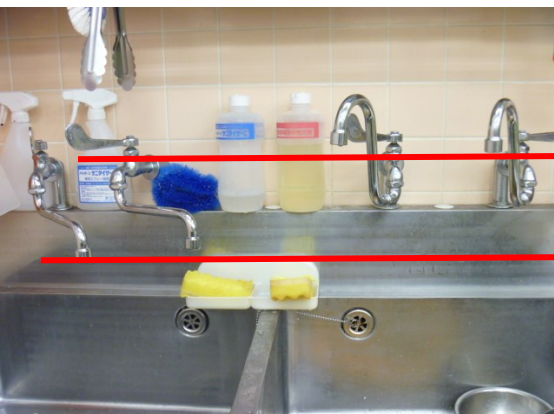
左側は通常の自在パイプを使用しています

これだけ高く取ることが出来たので大きな寸胴等の洗浄作業もし易くなりました

※もちろん節水率もカラン1本あたり50%程度の節水となっております(同じ蛇口開度で)。
