節水システム「スイット」レンタル、定期点検・設置事例集No.3

場所 某スーパーマーケット、惣菜のカラン水

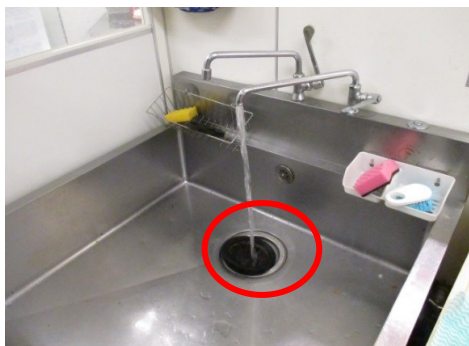
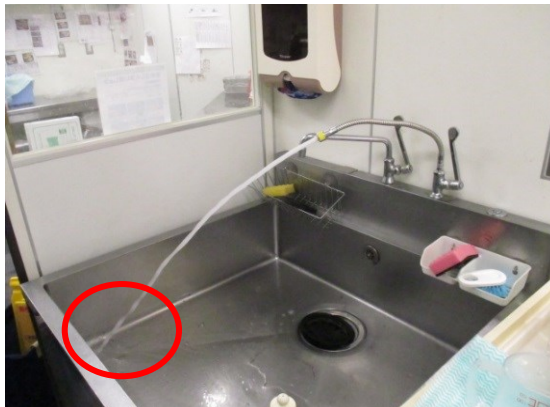
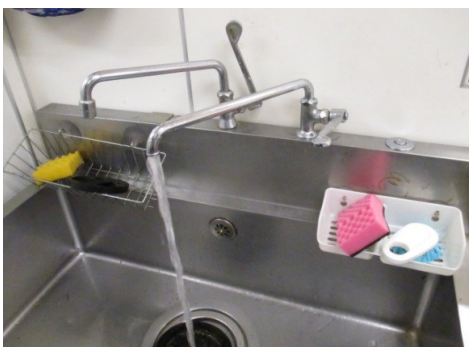
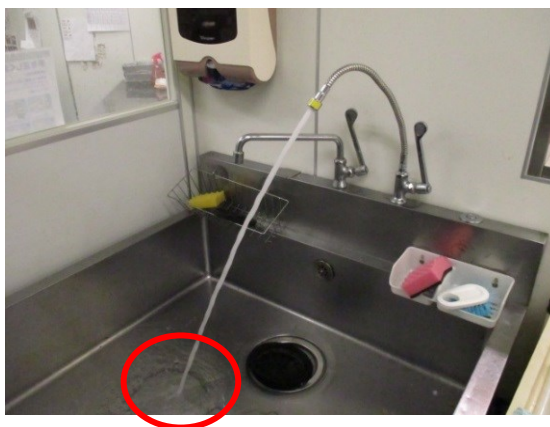
問題点 シンクが広く、水が一部にしか吐水出来ない

写真のように、節水バルブを設置する際に、今までのパイプではなくフレキカーンに変更する事により、より自在に吐水が出来るので、シンクの清掃や普段の使い勝手も格段に向上します。

対処方法 フレキカーンに取り替える事により、より広範囲に水を使用する事が出来る

フレキカーンの一番の問題点は「折れる」事です。

自在に動く分、どうしても通常のパイプに比べて折れやすいのが弱点です。しかしながら、弊社では「レンタル」扱いなので、通常の使用で折れた分には無償で交換しておりますので、ご安心下さい。
