## 節水システム「スイット」レンタル、定期点検・設置事例集No.7

- 場所 某飲食店炊飯混合栓  
問題点 本体設置のナット部より、常時水漏れあり  
対処方法 一旦、混合栓本体を外し、ナット部のパッキンを取り替える

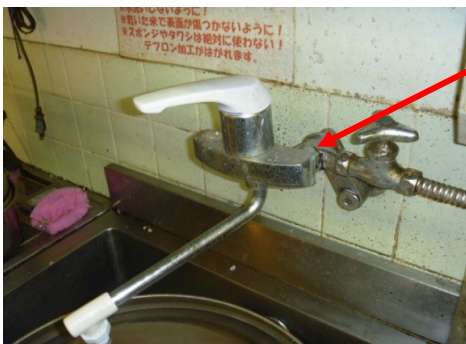
給水管と混合栓本体との接合部から常時水漏れ(ポタポタ漏れ)が発生していました。ナットを増し締めしても直らないので、パッキンを交換して対応しました。

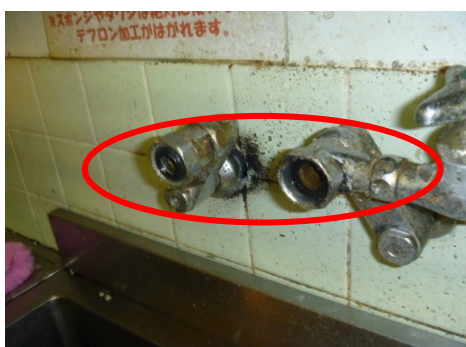
混合栓本体を外したところです。

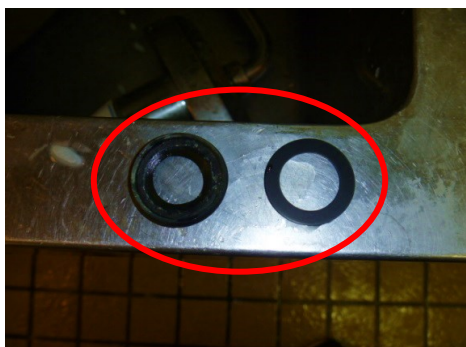
写真左が取り外したパッキン、写真右が新品のパッキンです。明らかに劣化しております。
