## 節水システム「スイット」レンタル、定期点検・設置事例集No.8

場所 某スーパー精肉シンク  
問題点 給湯器の配管からの水漏れあり  
対処方法 フレキ管を外して、パッキンの交換を行なう

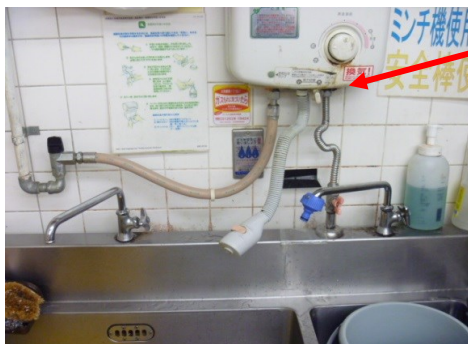
給湯器への給水の配管ですが、接合部から常時水漏れ(ポタポタ漏れ)が発生していました。ナットを増し締めしても直らないので、パッキンを交換して対応しました。

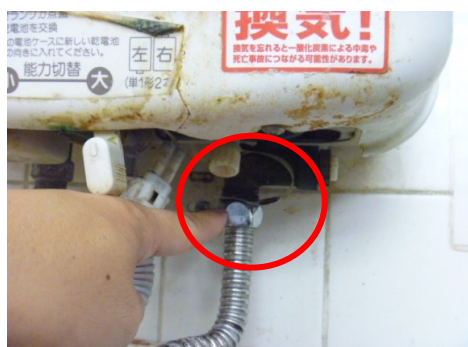
写真、赤丸のナット部より水漏れしていました。
