節水システム「スイット」レンタル、定期点検・設置事例集No.9

場所 某スーパー鮮魚シンク

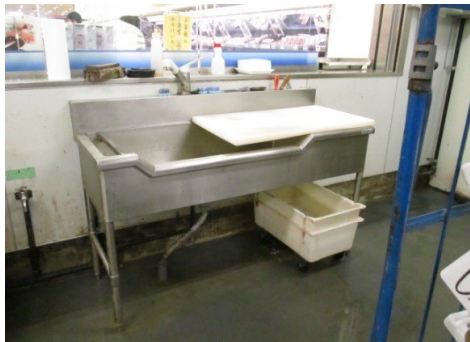
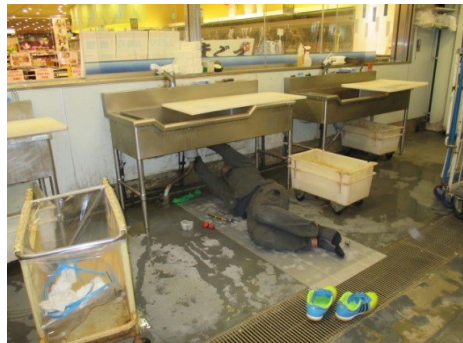
問題点 各給水管に止水栓がないために、水漏れ修理等があると、店内全体の止めないと作業が出来ないため、営業時間中の作業が出来ない

給水管に止水栓がないと、簡単な水漏れ修理でも、店内全体の水を止めなければいけません

対処方法 各給水管に止水栓を設置する事により、水栓ごとの修理対応が可能となる

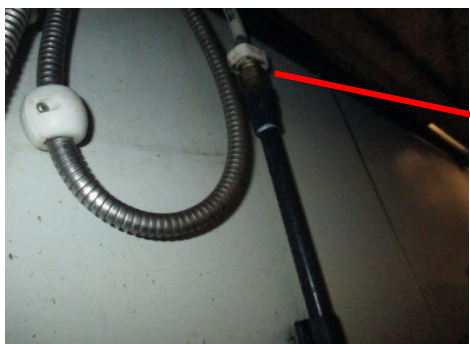
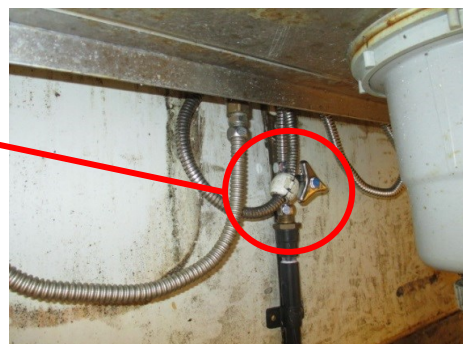
給水管の途中に止水栓を設置しました

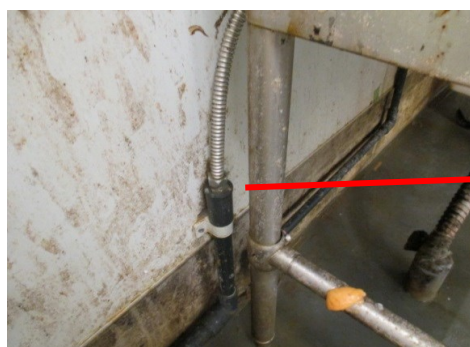
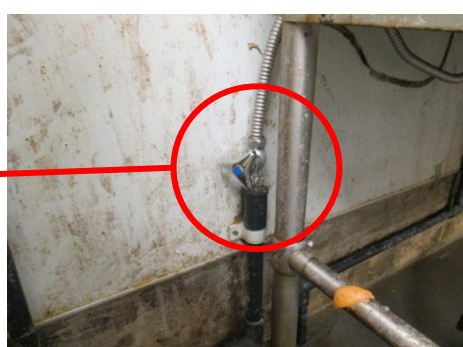
上記写真同様、止水栓を設置しました

これにより、例えば混合栓のカートリッジの交換が、営業時間中でも可能となります。よく見かける、カランのポタポタ漏れも、下に止水栓があれば、水を止めてケレップを交換すれば2～3分で部材も100円程度で交換出来ますが、止水栓がないと営業終了後に店内全体の水を止めての大掛かりな作業になってしまいます。
