節水システム「スイット」レンタル、定期点検・設置事例集No.4

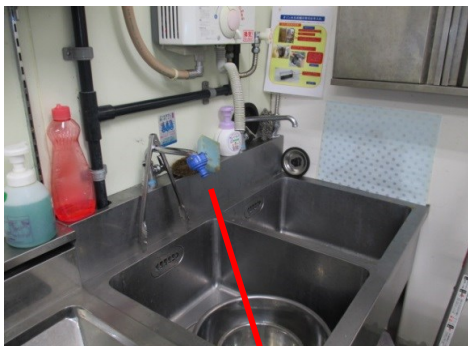
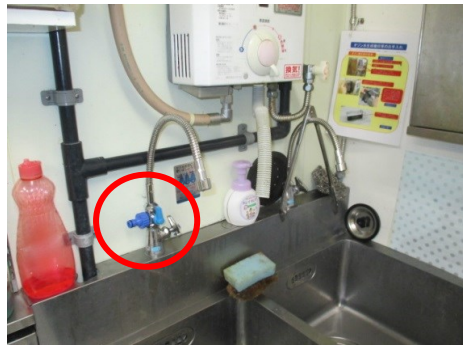
- 場所 某スーパーマーケット、鮮魚のカラン水
- 問題点 カランの先端にホースアダプターが設置している為、先端に節水バルブが付けられない
- 対処方法 根元分岐金具を設置する事により、節水バルブ・ホースアダプター両方を設置可能とした

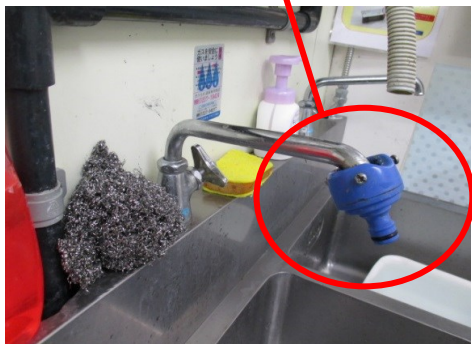
根元に分岐金具を設置します

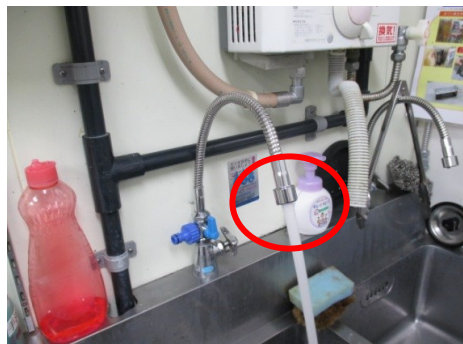
このままだと、節水バルブを根元に付ける以外に方法がないのですが根元設置だと、「節水効果」及び「使用感」の点で先端への設置に比べてどうしても劣ります。

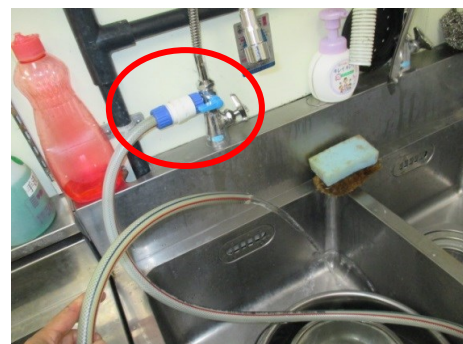
そうすると、先端に通常の節水バルブが設置出来ます。

ホースを使用する際は、写真のようになれば、問題なく使用出来ます
