節水システム「スイット」レンタル、定期点検・設置事例集No.5

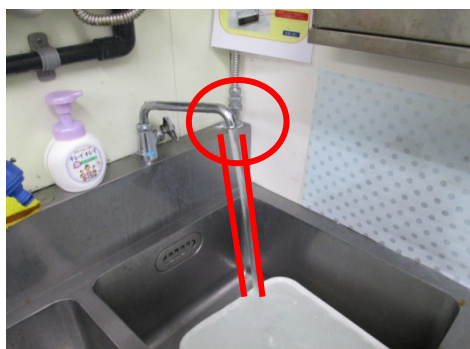
①もともとの状態

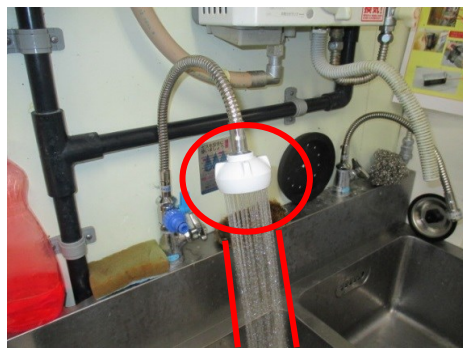
③先端にシャワータイプを設置

これにより流水解凍の際、以前に比べてより解凍がしやすくなります

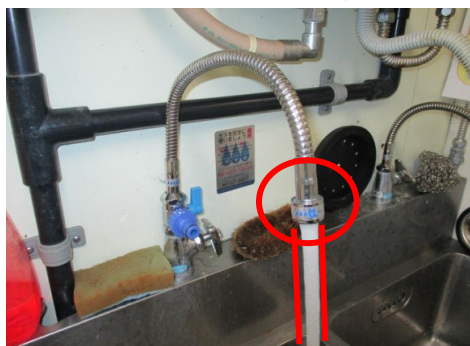
②節水システム仮設置後の状態
先端は通常の節水型泡沫を使用している

1週間後に訪問し、聞き取り調査を行ったところ、流水解凍をするのに水が全体に広がる方が良い！との事で、先端をシャワータイプに変更する事により、対応しました

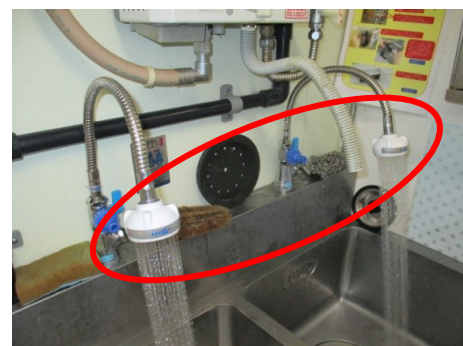
鮮魚のシンク2箇所をシャワータイプに変更しました
